# Ремонт, доступный каждому

## Ремонт №1

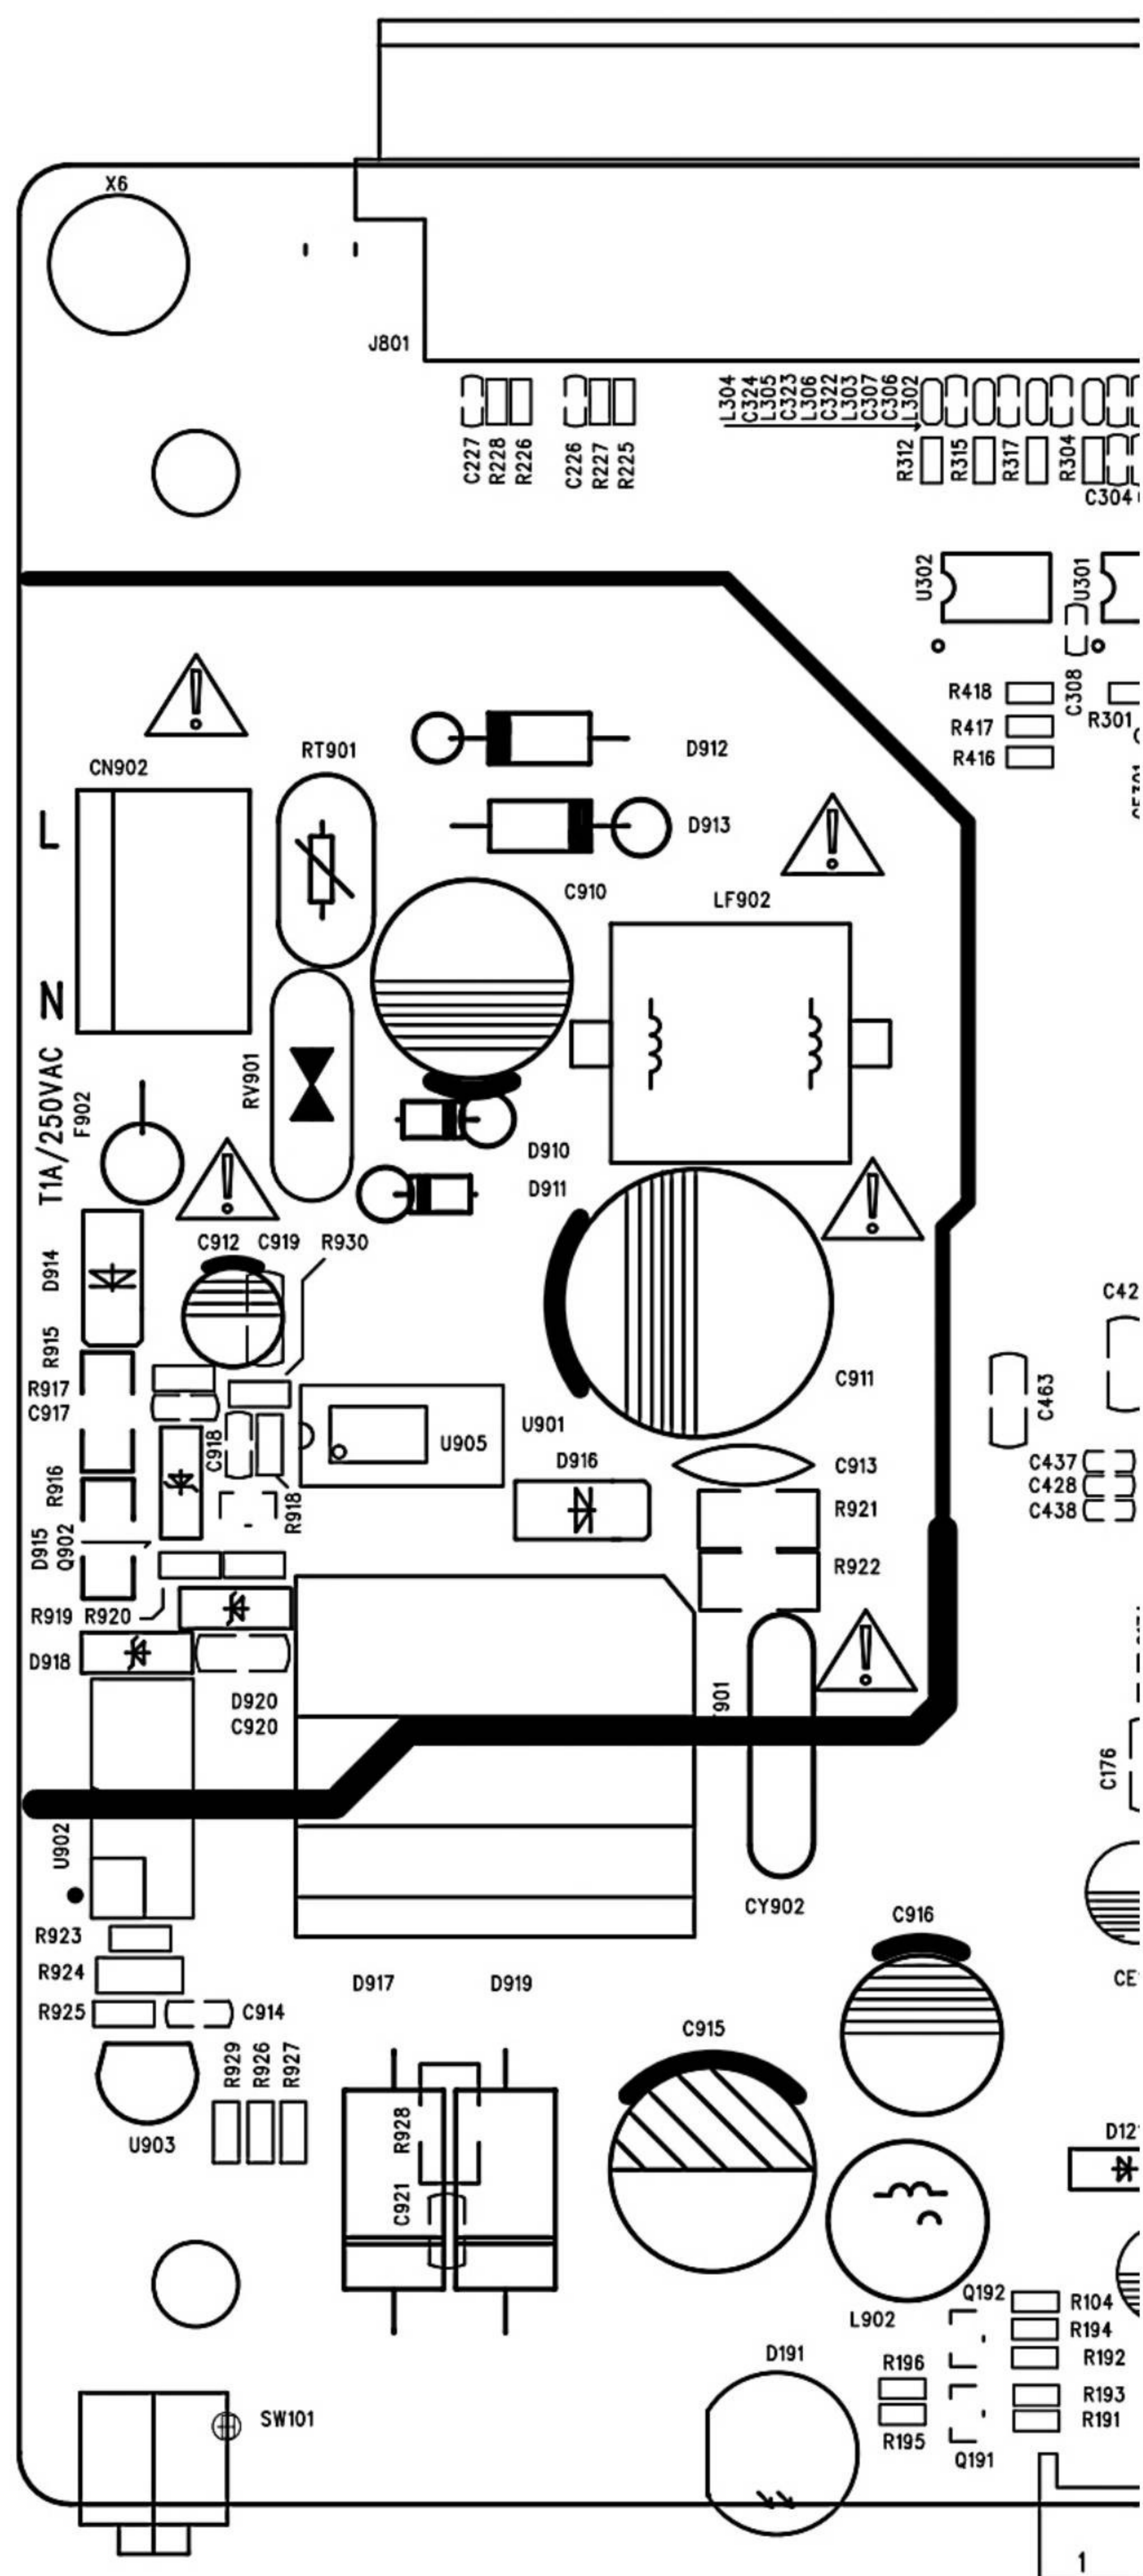
Рис. 2

питания. Штекер 5,5x2,1 обрезал, провода припаял к конденсатору, установленному на выходе внутреннего источника питания. На монтажном чертеже **рис. 2** обозначен C916 (470 мкФ x 16 В). Красный провод на “+” конденсатора, черный – на “-”. На **рис. 2** возле конденсатора есть жирный черный сектор, обозначающий “-”, на плате он белого цвета. Остался не у дел хорошего качества штатный кабель питания 2x0,5 мм<sup>2</sup> длиной 1,55 м с трехконтактным разъемом на конце. При включении в сеть внешнего источника питания на блоке питания и тюнере загорелись светодиодные индикаторы питания. После установки платы в корпус подключил тюнер к телевизору, он работал. Внешний вид тюнера с блоком питания показан на **фото 1**.

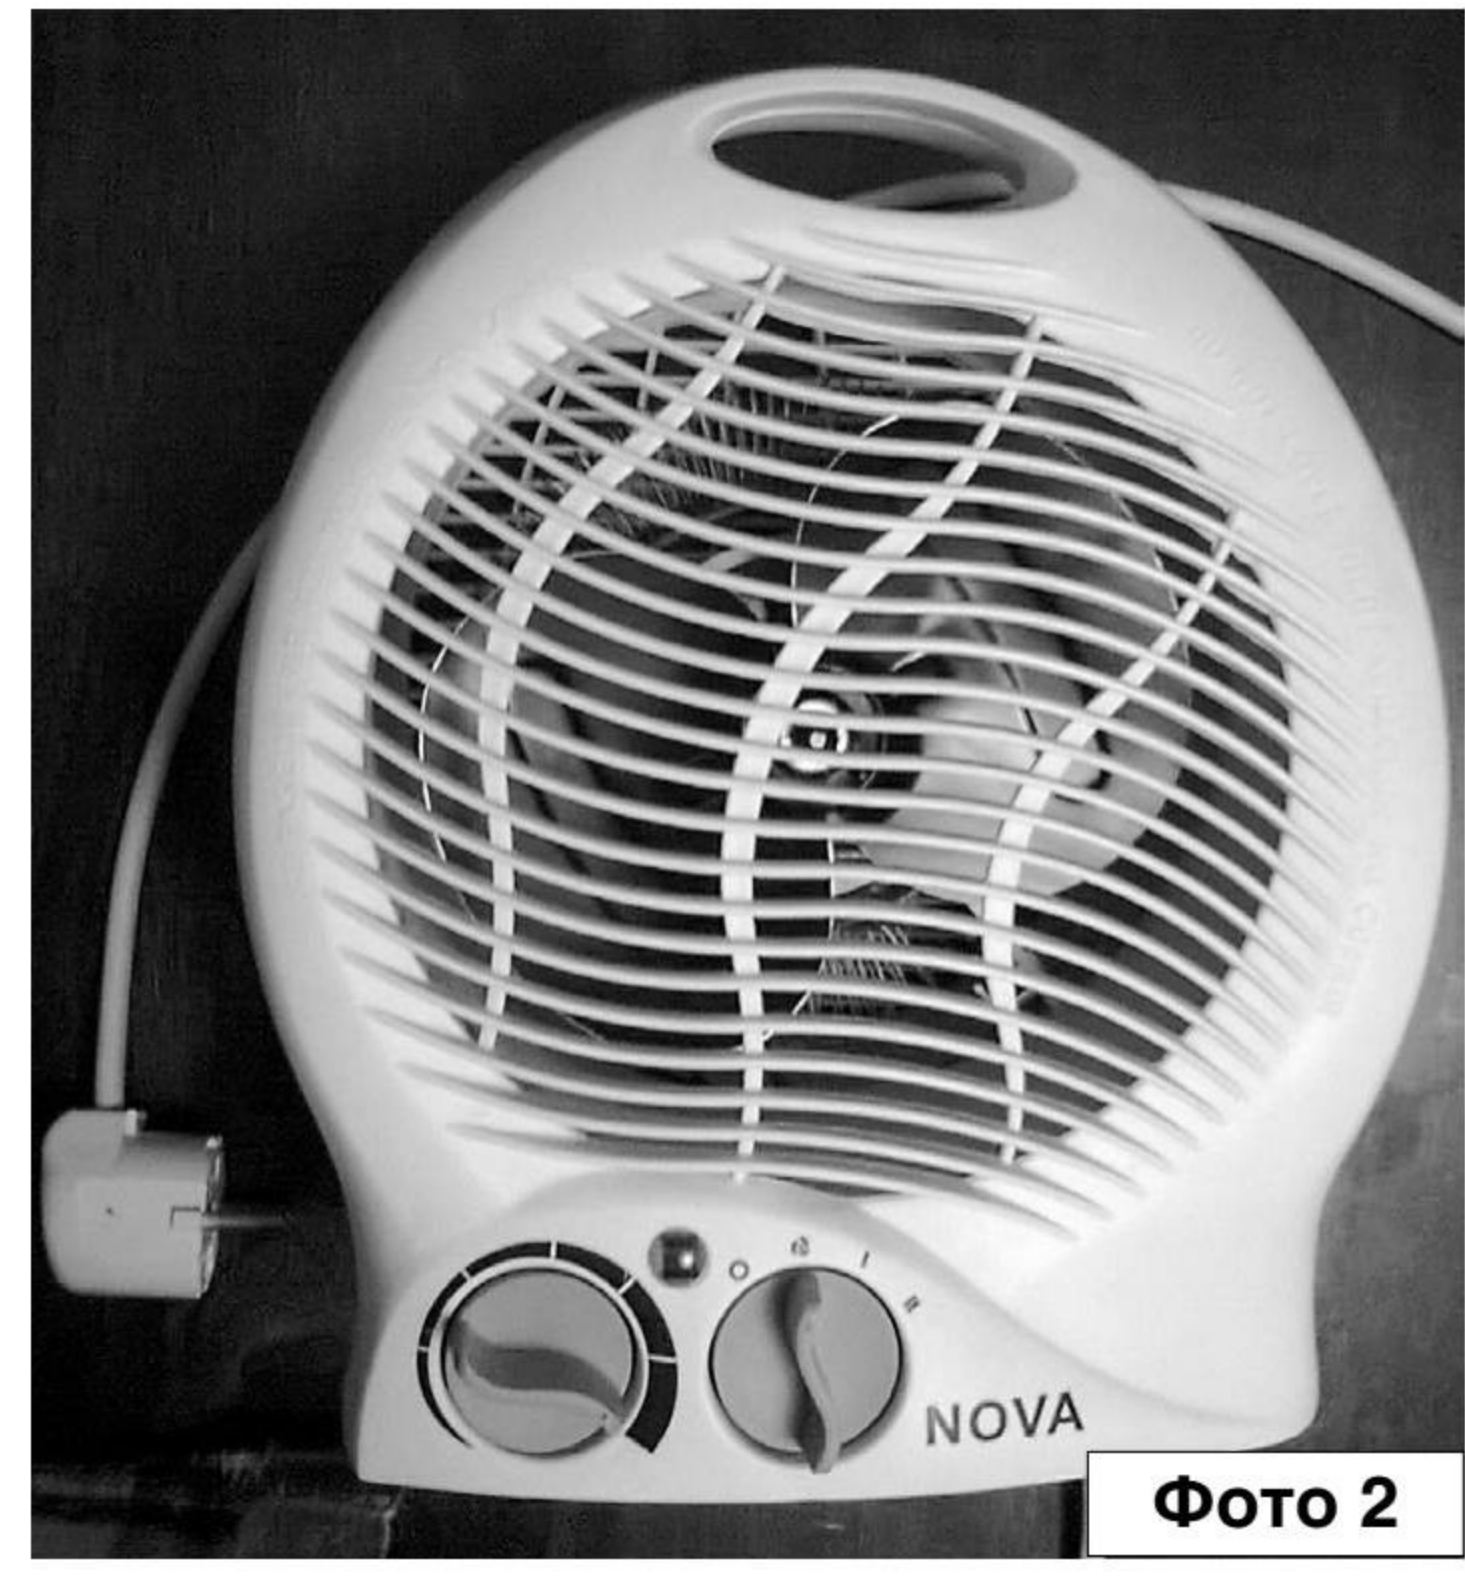
Фото 2

Женщина выносила выкидывать в мусорный ящик тепловентилятор NOVA (**фото 2**). Спустившись на мой этаж, позвонила мне в дверь, сказала, чтобы снял для себя хоть кабель питания с хорошей евровилкой. Такие тепловентиляторы имеют одинаковый корпус, но разные названия (маркетинговая политика). Устройство оказалось работоспособным, но имело сильный гул вентилятора. Пришлось разбирать. Никакой регулировки скорости вращения вентилятора не оказалось. Двухлопастный цельноштампованный вентилятор из алюминиевого листа был с заусенцами. Заусенцы снял надфилем, это ничего не изменило. Учитывая, что вал вентилятора вращается в подшипниках скольжения, предположил, что виной всему износ их рабочих поверхностей или самого вала. Вращением работающего устройства вокруг горизонтально расположенной оси вентилятора обнаружил, что износ односторонний. В положении поворота на 180° гул резко уменьшился. Осмотрев внимательно внутреннее устройство, пришел к выводу, что всю внутреннюю часть с вентилятором можно повернуть на 180°. Длины внутренних проводов хватало без каких-либо доработок, что я и сделал. Позвонил по телефону хозяйке, она забирать тепловентилятор отказалась, сказала, что он у нее был 10 лет, сын купил новый. Через год мелкая внутренняя сетка нового тепловентилятора засорилась. Необходимо было ее почистить, но нужной длины крестообразной отвертки малого диаметра у хозяйки и у меня не оказалось. Отдал хозяйке ее старый тепловентилятор.

засорилась. Необходимо было ее почистить, но нужной длины крестообразной отвертки малого диаметра у хозяйки и у меня не оказалось. Отдал хозяйке ее старый тепловентилятор.
