Владимир Мельник
г. Каменское,
Днепропетровская обл., Украина

Ремонт телевизора **Samsung LE23R82**

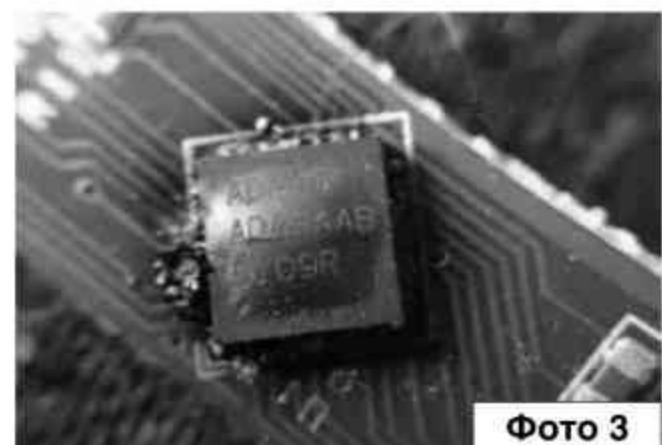
Фото 3

Интернете нашел фото модуля питания с разрешением 4,3 МБ, на нем видны семь мест фиксации компонентов компаундом. Это совпадает с подлежащим ремонту модулем питания. Изначально компаунд имел желтоватый оттенок. Из этого фото выделен дроссель, показан на **фото 1**. На **фото 2** после очистки герметика и демонтажа дросселя. Часть мест, где наносился герметик, совпала с локализацией неисправностей, подлежащих восстановлению. На модуль питания есть описание [1]. Там приведены блок-схема и две принципиальные электрические схемы. Указаны электрические параметры применяемых микросхем, назначения их выводов. Это позволяет значительно облегчить поиск неисправностей. Измерением обнаружен неисправный диод DB801 (обрыв). Резистор RB801 100 кОм, 2 Вт при проверке показывал около 1 МОм. Оказались неисправными четыре параллельно включенные стоки МОП транзисторов ШИМ-контроллера VIPER12A (корпус DIP-8). При ремонте под новый контроллер была установлена панелька. Стабилитрон DZB803 имел один отвалившийся вывод, стабилитрон DZT852 – два. Эти стабилитроны BZX84C30 (корпус SOT-23) имеют 3 вывода, один из них задействован только для крепления корпуса. Обозначения компонентов указаны

согласно [1, рис. 2]. У дросселя LM851 [1, рис. 3] от окисления отвалился один вывод. Дроссель пришлось выпаять, зачистить окисление, напаять, удлинив контакт, так как он разрушился вместе с частью дорожки. После замены указанных неисправных компонентов телевизор еще не работал. Указанные рисунки нужно отдельно загрузить (pdf формат). Это позволяет их увеличить на экране монитора до размера различимого чтения обозначений электронных компонентов. Под обозначениями на схеме указаны номиналы параметров пассивных компонентов или наименования активных компонентов.
