# Ремонт, доступный каждому

## Ремонт №1

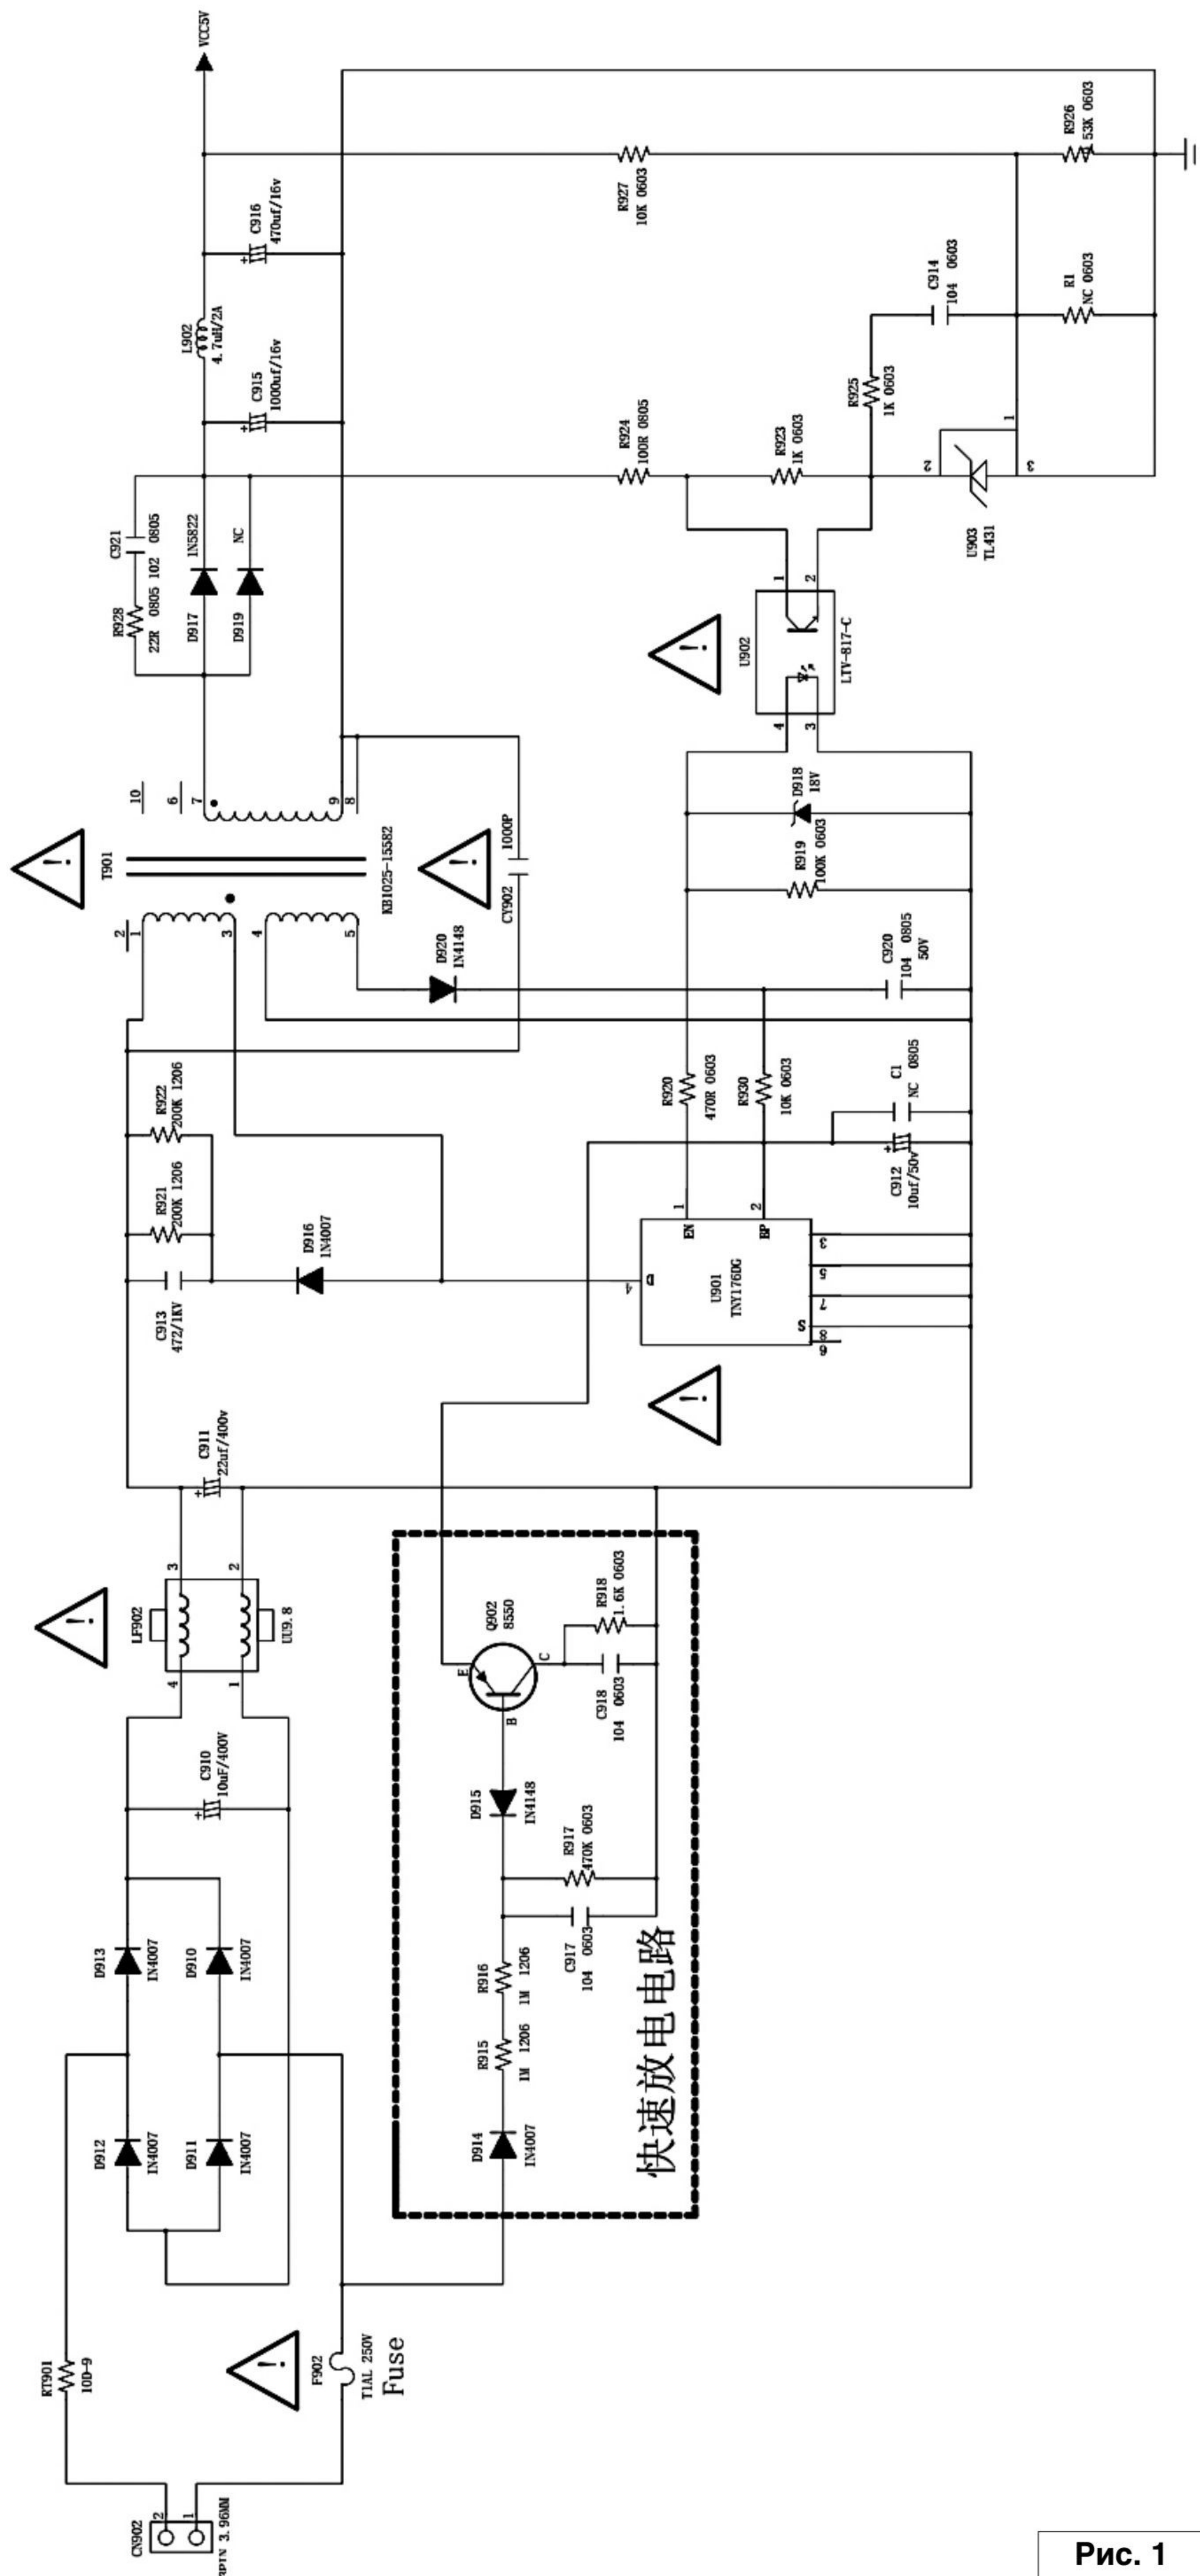
Рис. 1

Во время грозы, когда разряд молнии прошел рядом с многоквартирным 9-ти этажным домом, который не оборудован молниезащитой, у некоторых жителей вышел со строя холодильник, даже выключенный компьютер, монитор или телевизор. Последствия стихии стали обнаруживаться и позже. Меня попросили посмотреть переставший работать через некоторое время тюнер DVBT2 Strong SRT8500. Осмотр показал, что перегорел предохранитель 1 А внутреннего блока питания 5 В, на схеме **рис. 1** обозначен F902, сильно потекли два конденсатора C910 (15 мкФ х 400 В), хотя на схеме указано 10 мкФ, и C911 (22 мкФ х 400 В), оба без вздутия. Удалил засохшие следы потеков. Диоды мостового выпрямителя и термистор RT901 (10D-9) оказались целы. Проверку других компонентов не делал, для этого нужно было выпаять конденсаторы. У меня такой же тюнер. Он имеет высокую чувствительность. У владельца (5-й этаж) комнатная дециметровая антенна, установленная за окном перед застекленным балконом без усилителя. Длина кабеля до тюнера 4 м, до телецентра примерно 45 км. Несколько лет назад проверял потребляемую мощность тюнера и всего электрооборудования в квартире. Согласно сделанной записи, тюнер потребляет 6,3 Вт. Поскольку выход источника питания имеет полную гальваническую развязку с высоковольтной частью, то было принято решение поставить, имевшийся в наличии, внешний стабилизированный импульсный адаптер питания 5 В, 2 А с индикатором

питания. Штекер 5,5x2,1 обрезал, провода припаял к конденсатору, установленному на выходе внутреннего источника питания. На монтажном чертеже **рис. 2** обозначен C916 (470 мкФ x 16 В). Красный провод на “+” конденсатора, черный – на “-”. На **рис. 2** возле конденсатора есть жирный черный сектор, обозначающий “-”, на плате он белого цвета. Остался не у дел хорошего качества штатный кабель питания 2x0,5 мм<sup>2</sup> длиной 1,55 м с трехконтактным разъемом на конце. При включении в сеть внешнего источника питания на блоке питания и тюнере загорелись светодиодные индикаторы питания. После установки платы в корпус подключил тюнер к телевизору, он работал. Внешний вид тюнера с блоком питания показан на **фото 1**.
